Affaire : \*\*\*\*\*  
Dossier n° : 130828  
Tribunal Judiciaire de DRAGUIGNAN

VENTE  
SUR SAISIE IMMOBILIERE  
**CAHIER DES CONDITIONS  
DE LA VENTE**

Le bien se situe dans le centre de la commune et consiste en un immeuble de village très ancien et vétuste avec des fissures importantes en façade.

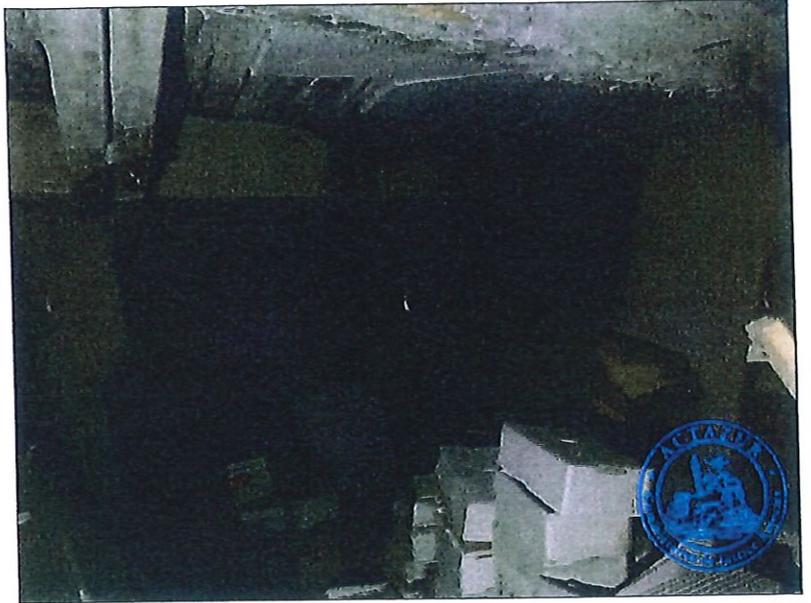
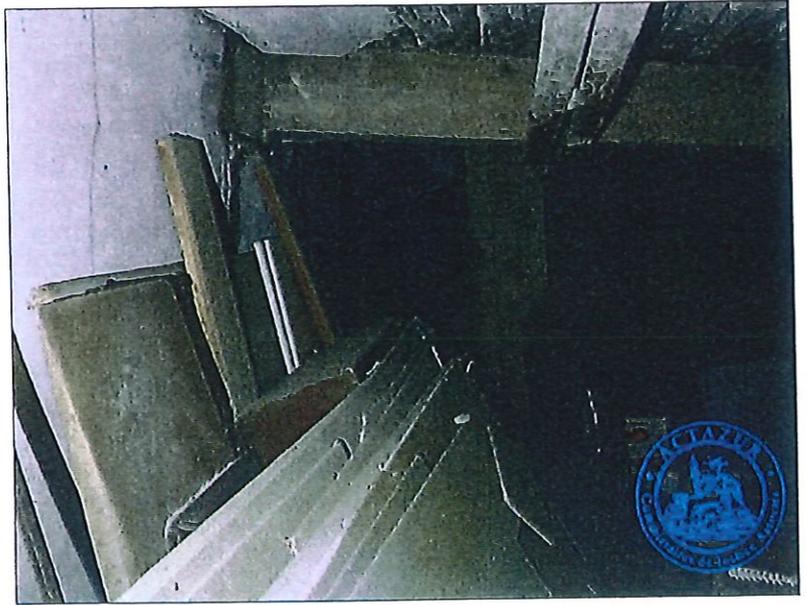
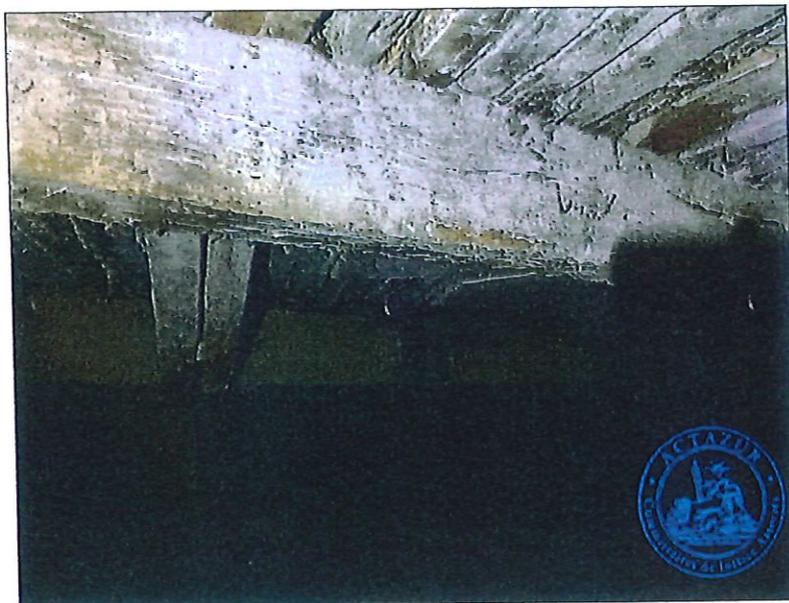
## **REZ-DE-CHAUSSÉE**

La cloison des lots 1 et 2 a été supprimée de sorte que le rez-de-chaussée ne forme qu'une seule et unique pièce.

Les lots 1 et 2 ont été réunis pour ne former qu'une seule pièce.

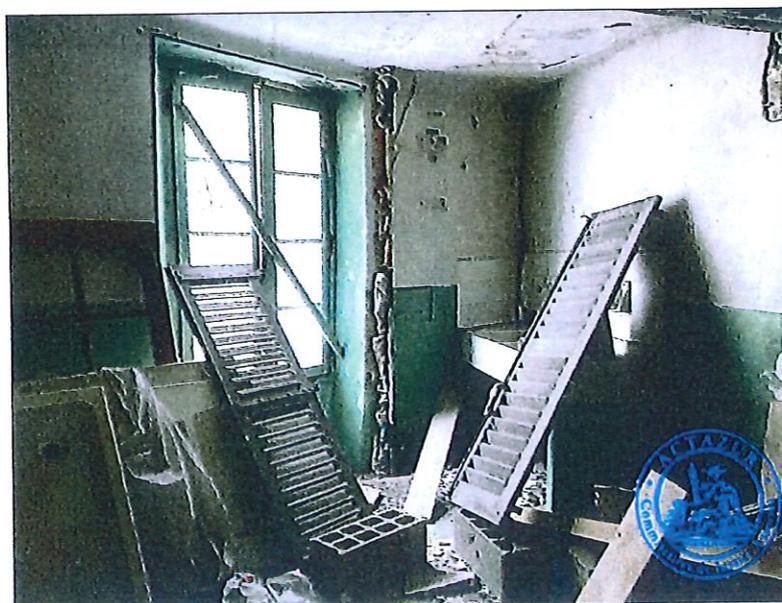
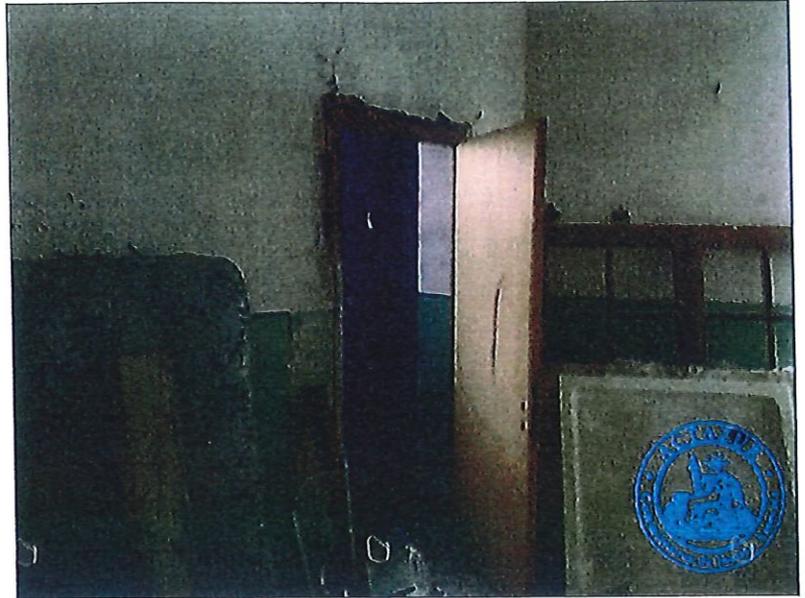
### PIÈCE AVEC WC INDEPENDANT

L'ensemble est très vétuste et tout est à reconstruire.

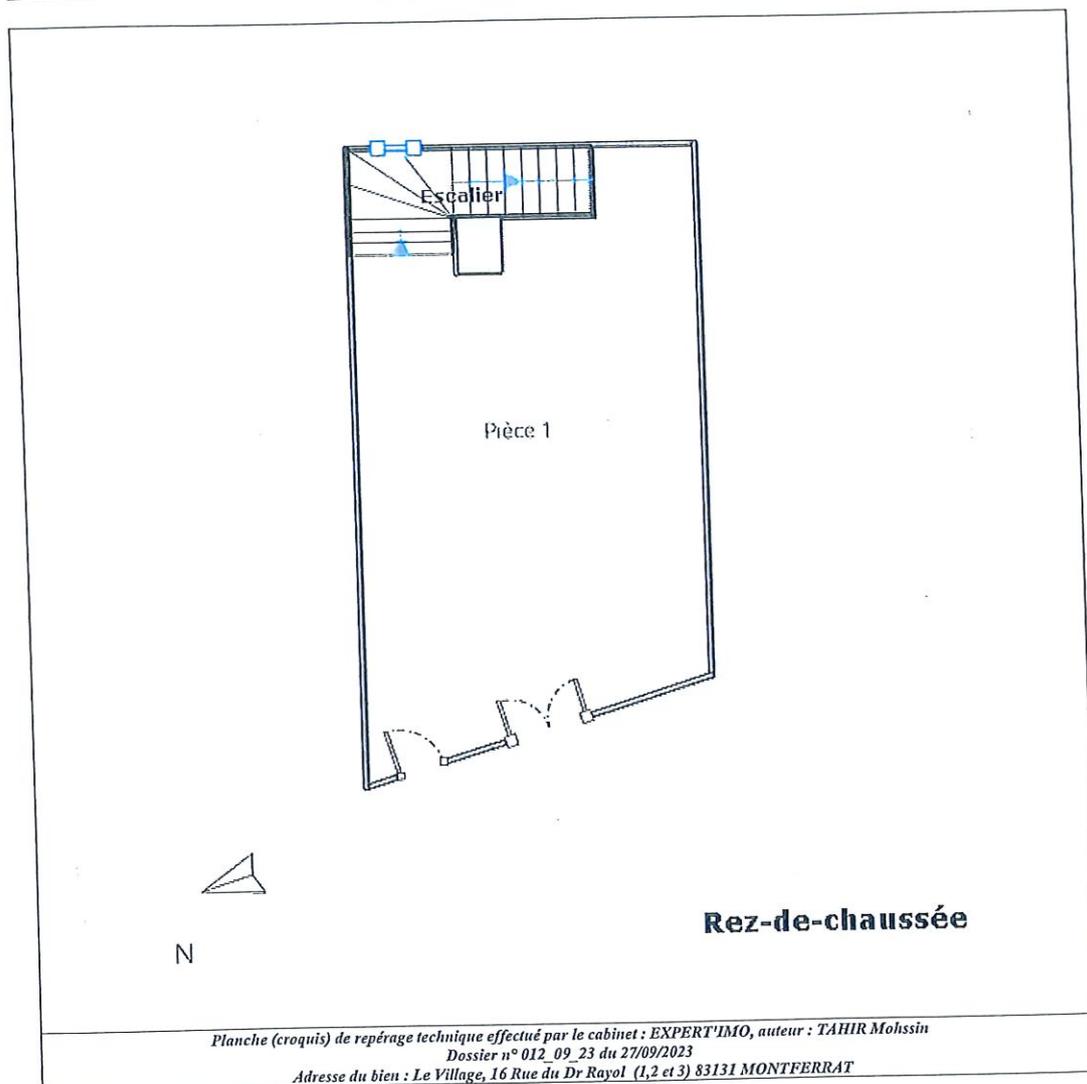
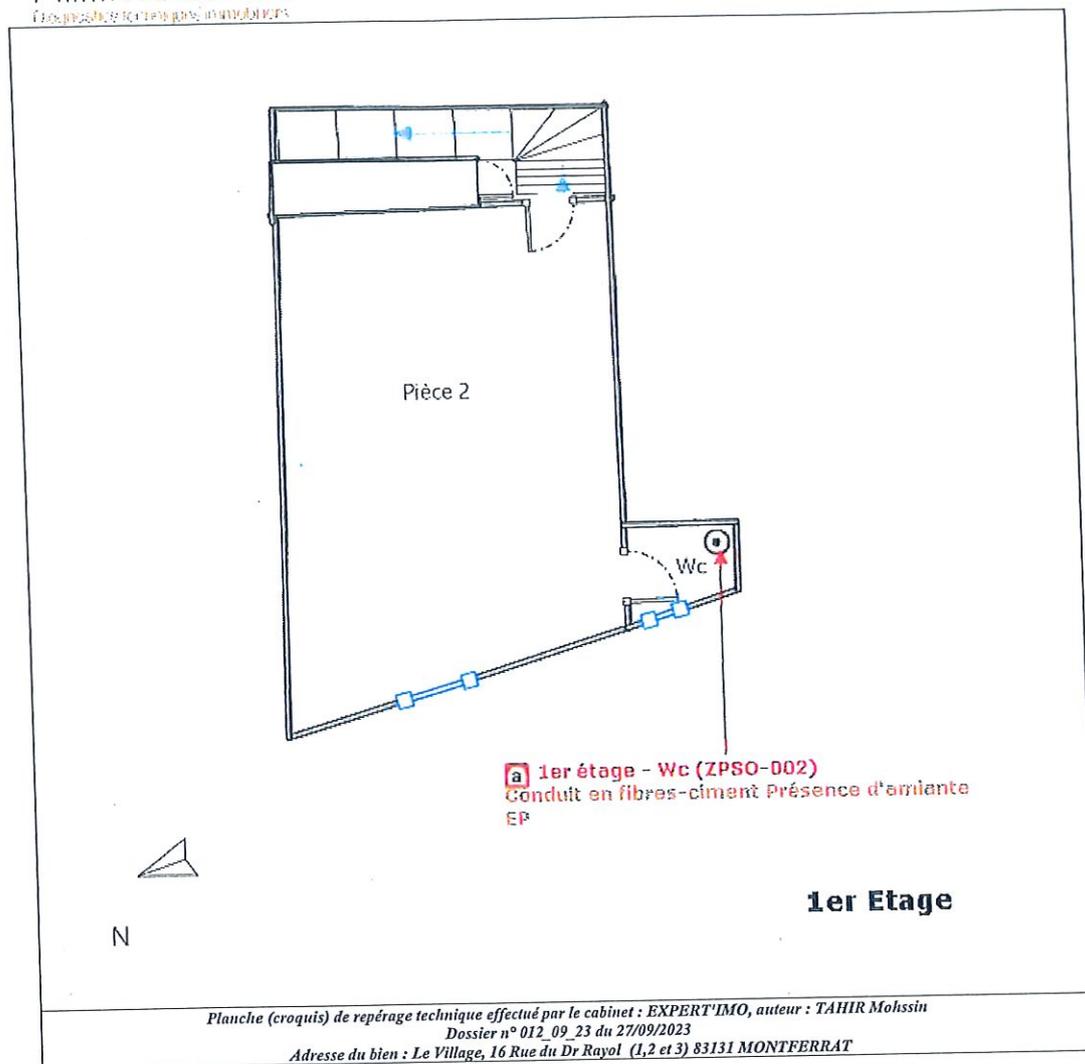
6.1 - Annexe - Schéma de repérage

Planche (croquis) de repérage technique effectué par le cabinet : EXPERT'IMO, auteur : TAHIR Mohssin  
Dossier n° 012\_09\_23 du 27/09/2023  
Adresse du bien : Le Village, 16 Rue du Dr Rayol (1,2 et 3) 83131 MONTFERRAT
