DIRE ET ACTE DE DEPOT
MISE A JOUR DIAGNOSTICS

DOSSIER DE DIAGNOSTICS TECHNIQUES

RAPPORT DE L'ÉTAT RELATIF À LA PRÉSENCE DE TERMITES DANS LE BÂTIMENT

11, impasse des Chênes
 83136 GAREOULT (Var)
 Section cadastrale AB, Parcelle(s) n° 87

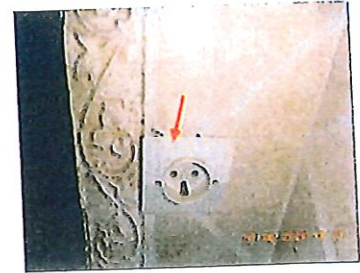
Photo Ph002

Libellé de l'anomalie : B7.3 a L'Enveloppe d'au moins un matériel est manquante ou détériorée.

Remarques : L'enveloppe d'au moins un matériel est manquante ou détériorée. ; Envisager la mise en place des enveloppes manquantes et le remplacement des appareils électriques et d'utilisations présentant des dégradations. (Rdc - Séjour, tableau électrique RDC - Local tech Rdc - Salle de bain)
