DIRE ET ACTE DE DEPOT
MISE A JOUR DIAGNOSTICS

Sur la commune de SEILLONS SOURCE D'ARGENS (Var) Lieudit la Tuilière Chemin de l'Hubac cadastré section D numéro 7 pour une contenance de 30 ares et 60 centiares.

SYNTHÈSE DES DIAGNOSTICS

RAPPORT DE MISSION DE REPÉRAGE DES MATÉRIAUX ET PRODUITS CONTENANT DE L'AMIANTE POUR L'ÉTABLISSEMENT DU CONSTAT ÉTABLI À L'OCCASION DE LA VENTE D'UN IMMEUBLE BÂTI

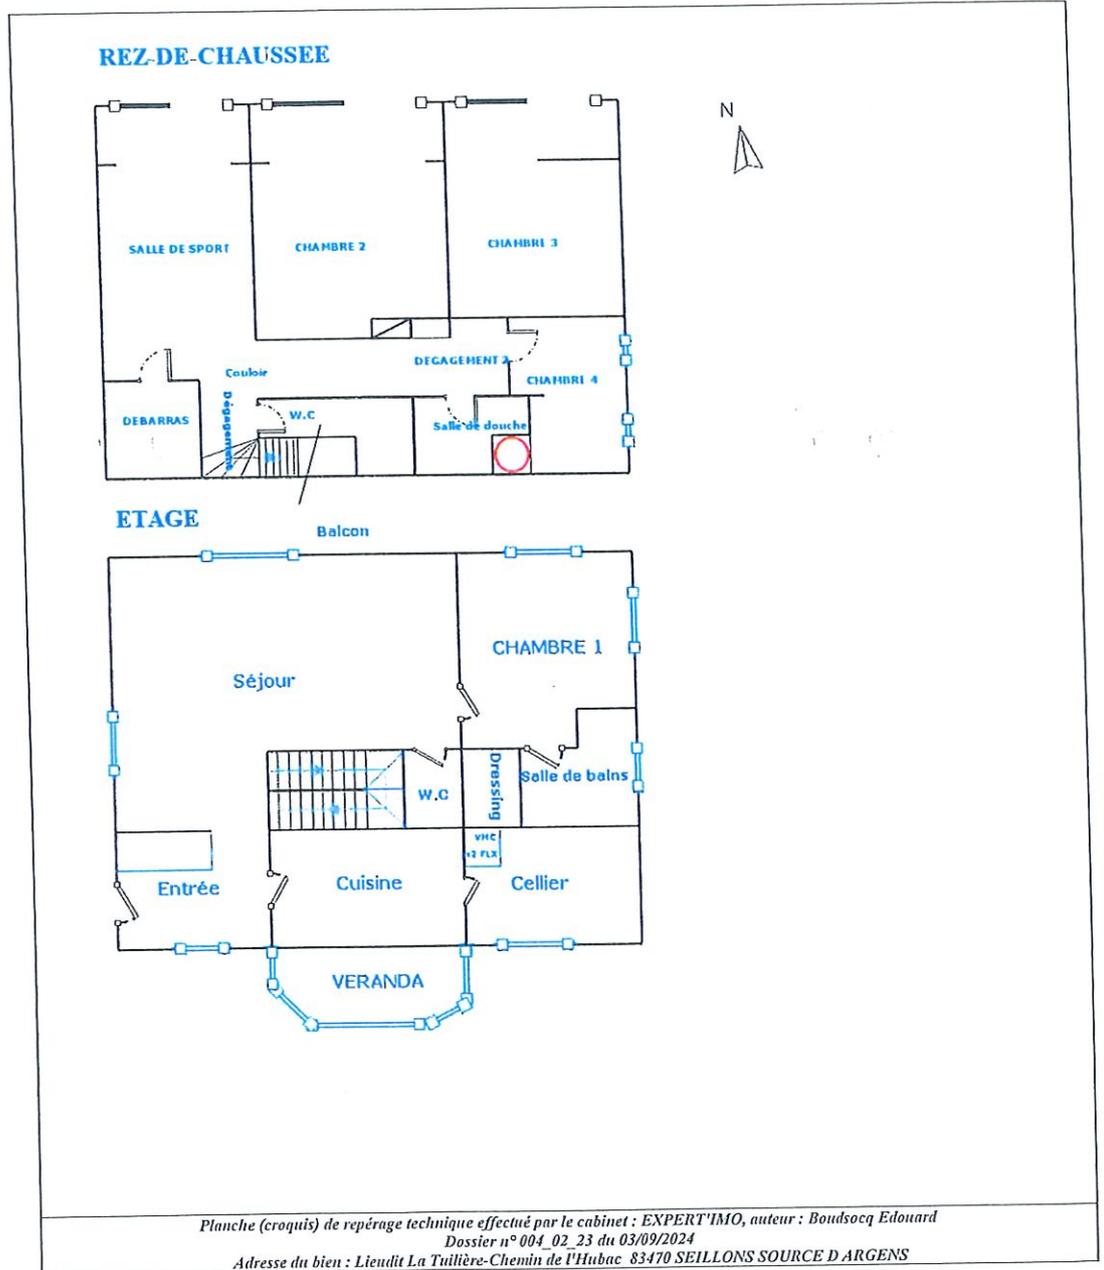
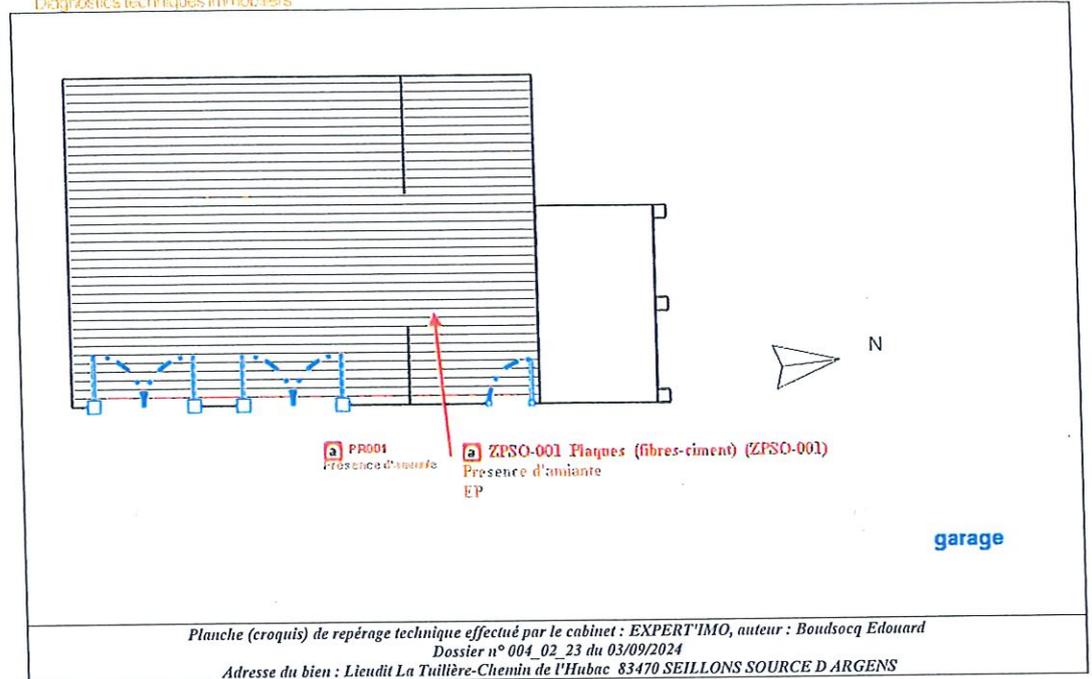
6.1 - Annexe - Schéma de repérage

Localisation	Composant de la construction	Partie du composant	Description	Localisation sur le croquis	Critère de décision	État de conservation ¹
Zone Ouest - Garage	Toitures	Plaques (fibres-ciment)	Plaques (fibres-ciment)	ZPSO-001	Après analyse en laboratoire	EP (Z-III-RF)

Localisation	Composant de la construction	Partie du composant	Description	Sondage	ZPSO	Localisation sur le croquis	Résultat	Critère de décision	Référence analyse	État de conservation	Recommandation
Zone Ouest - Garage	Toitures	Plaques (fibres-ciment)	Plaques (fibres-ciment)	Facto	ZPSO-001	ZPSO-001	Présence d'amiante	Après analyse en laboratoire	PR001	EP (Z-III-RF)	Matériau non dégradé Résultat EP Préconisation . Il est recommandé de réaliser une évaluation périodique.

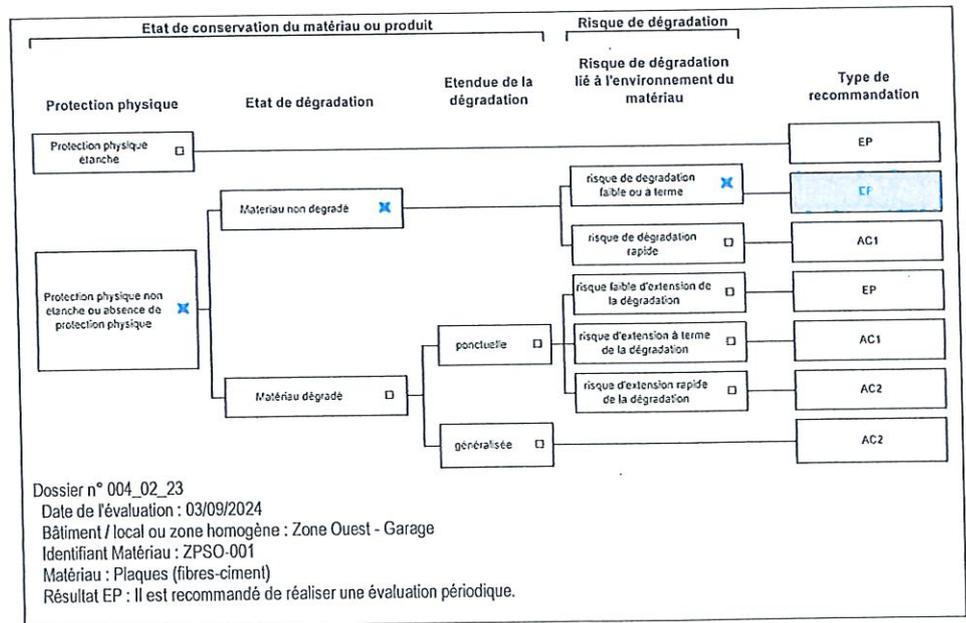
Grilles d'évaluation de l'état de conservation des matériaux ou produit de la liste B

Critères d'évaluation de l'état de conservation des matériaux ou produit de la liste B

1. Classification des niveaux de risque de dégradation ou d'extension de la dégradation du matériau.

Risque faible de dégradation ou d'extension de dégradation	Risque de dégradation ou d'extension à terme de la dégradation	Risque de dégradation ou d'extension rapide de la dégradation
L'environnement du matériau contenant de l'amiante ne présente pas ou très peu de risque pouvant entraîner à terme, une dégradation ou une extension de la dégradation du matériau.	L'environnement du matériau contenant de l'amiante présente un risque pouvant entraîner à terme, une dégradation ou une extension de la dégradation du matériau.	L'environnement du matériau contenant de l'amiante présente un risque important pouvant entraîner rapidement, une dégradation ou une extension de la dégradation du matériau.

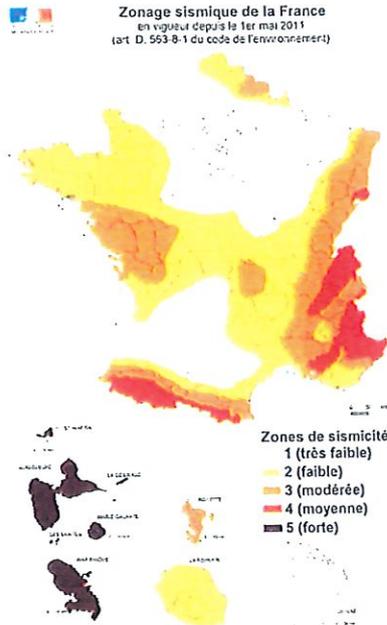
Le zonage sismique de la France:

Les données de sismicité instrumentale et historique et des calculs de probabilité permettent d'aboutir à l'élaboration d'un zonage sismique. Cette analyse probabiliste représente la possibilité pour un lieu donné, d'être exposé à des secousses telluriques. Elle prend en compte la répartition spatiale non uniforme de la sismicité sur le territoire français et a permis d'établir la cartographie ci-contre qui découpe le territoire français en 5 zones de sismicité: très faible, faible, modérée, moyenne, forte. Les constructeurs s'appuient sur ce zonage sismique pour appliquer des dispositions de constructions adaptées au degré d'exposition au risque sismique.

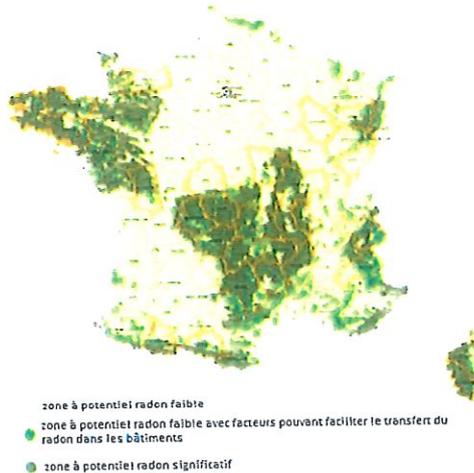
Le zonage à potentiel radon des sols France métropolitaine

Le radon est un gaz radioactif naturel inodore, incolore et inerte chimiquement. Il est issu de la désintégration de l'uranium et du radium présents dans le sol et les roches.
